Gietvloer van cementgebonden mortel

De rubberen vloertegels in de fabriekshal van VDL Bus Valkenswaard waren dringend aan vervanging toe. Steeds meer tegels lagen los en dat kwam het productieproces niet ten goede. In een gedeelte van de hal lag al een gietvloer op basis van cementgebonden mortel, die in 2010 en 2012 was aangebracht door Indurfloor. Die beviel zo goed dat de firma uit Huizen afgelopen zomer nog een vloergedeelte van de hal mocht renoveren. Een klein gedeelte van dit vloerdeel moest bovendien vloeistofdicht zijn. Daarom werd hier nog een epoxy gietvloer op aangebracht.

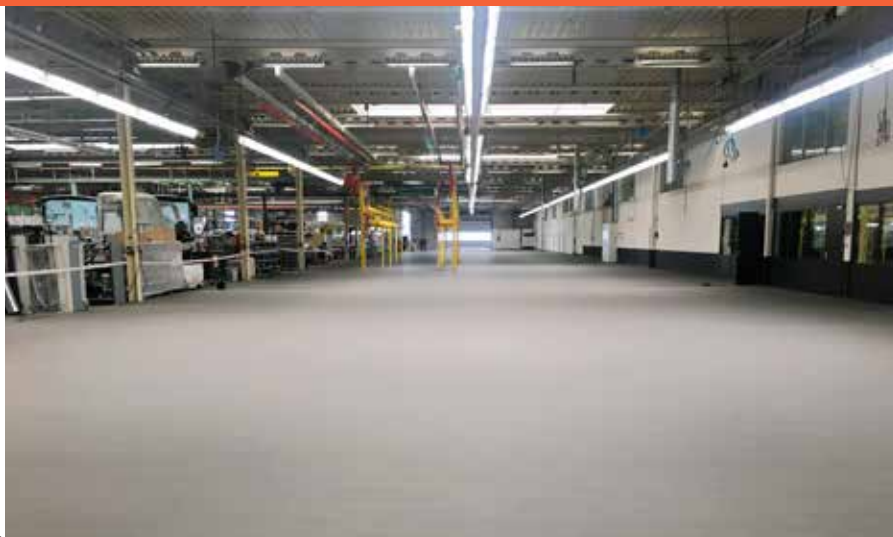
4 Toen de vloer helemaal schoon was, is die voorzien van een hechtprimer, plaatselijk uitgevlakt en overgoten met een industriële cementgebonden gietvloermortel met een gemiddelde dikte van 10 mm. (Foto: Indurfloor)

we twee weken op deze locatie gewerkt. Dat vergde een strakke planning. We zijn eerst begonnen met het gereedmaken van de vloer. Alle achtergebleven lijmresten hebben we verwijderd door de ondervloer intensief te kogelstralen en te diamantschuren. Toen de vloer helemaal schoon was, hebben we hem voorzien van een hechtprimer, plaatselijk uitgevlakt en er een industriële cementgebonden gietvloermortel van Weber-Beamix over gegoten met een gemiddelde dikte van 10 mm.” Het vloeistofdichte gedeelte van 600 m² kreeg nog een extra behandeling, voegt hij toe. “Die hebben we nog eens extra gestraald en er vervolgens na voldoende droging een gietvloer van Arturo op aangebracht.” Deze uitvoering met een cement gebonden gietvloer was in dit geval de beste optie, vindt Haselager. “De vloer

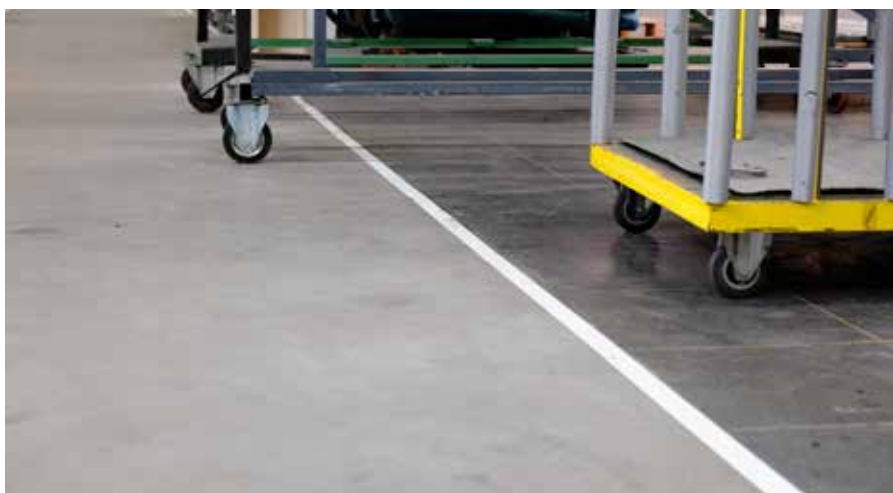
6 “De gietvloer is slijt- en drukvast, stofvrij, vloeistofdicht en vlak. Als je naar de kosten en de kwaliteit kijkt, is deze vloer voor de toepassing in de bussenfabriek de beste”, aldus Jeroen Haselager van Indurfloor. (Foto: Joop van Vlerken)
