# Gietvloer van cementgebonden mortel

**De rubberen vloertegels in de fabriekshal van VDL Bus Valkenswaard waren dringend aan vervanging toe. Steeds meer tegels lagen los en dat kwam het productieproces niet ten goede. In een gedeelte van de hal lag al een gietvloer op basis van cementgebonden mortel, die in 2010 en 2012 was aangebracht door Indurfloor. Die beviel zo goed dat de firma uit Huizen afgelopen zomer nog een vloergedeelte van de hal mocht renoveren. Een klein gedeelte van dit vloerdeel moest bovendien vloeistofdicht zijn. Daarom werd hier nog een epoxy gietvloer op aangebracht.**

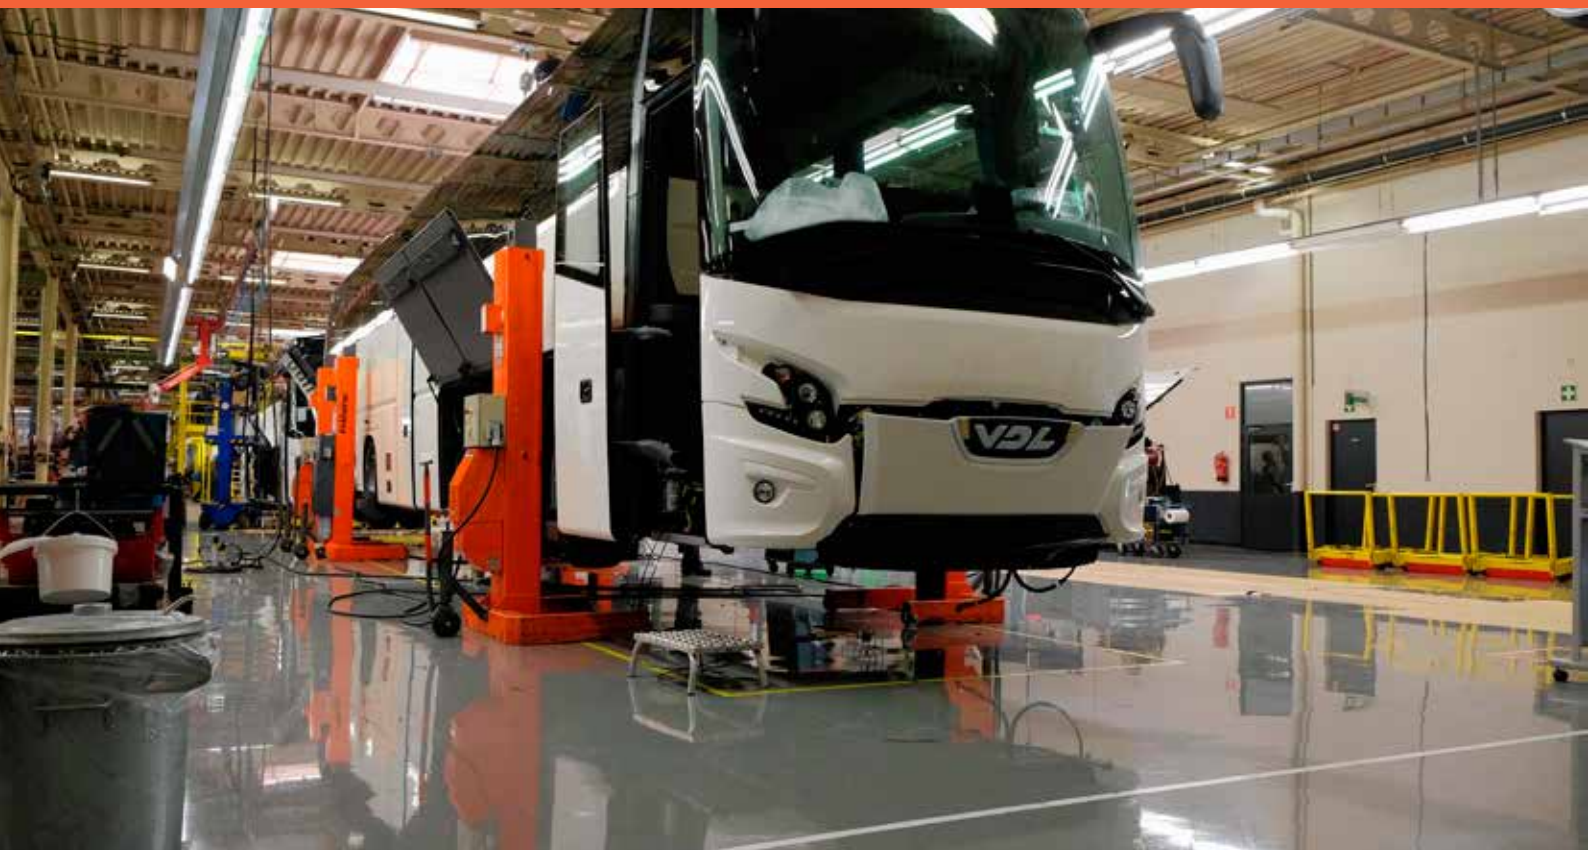
- 1 Een deel van de rubberen vloertegels in de fabriekshal van VDL Bus in Valkenswaard maakten plaats voor een epoxy gietvloer. (Foto: Joop van Vlerken)
- 2 Een deel van de rubberen tegels is blijven liggen. Die worden op termijn ook vervangen door een gietvloer. (Foto: Joop van Vlerken)
- 3 De rubberen tegels werden door de medewerkers van VDL zelf verwijderd. (Foto: Indurfloor)

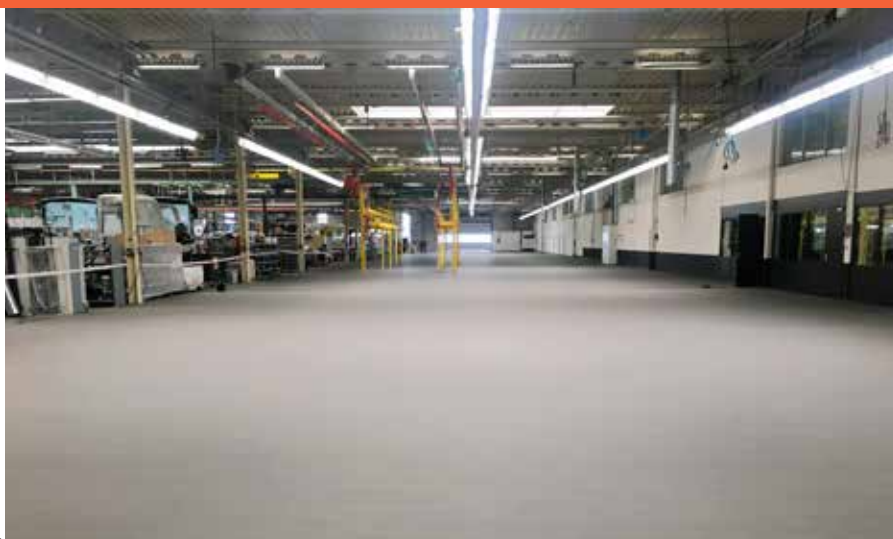
4 Toen de vloer helemaal schoon was, is die voorzien van een hechtprimer, plaatselijk uitgevlakt en overgoten met een industriële cementgebonden gietvloermortel met een gemiddelde dikte van 10 mm. (Foto: Indurfloor)

we twee weken op deze locatie gewerkt. Dat vergde een strakke planning. We zijn eerst begonnen met het gereedmaken van de vloer. Alle achtergebleven lijmresten hebben we verwijderd door de ondervloer intensief te kogelstralen en te diamantschuren. Toen de vloer helemaal schoon was, hebben we hem voorzien van een hechtprimer, plaatselijk uitgevlakt en er een industriële cementgebonden gietvloermortel van Weber-Beamix over gegoten met een gemiddelde dikte van 10 mm.” Het vloestofdichte gedeelte van 600 m<sup>2</sup> kreeg nog een extra behandeling, voegt hij toe. “Die hebben we nog eens extra gestraald en er vervolgens na voldoende droging een gietvloer van Arturo op aangebracht.” Deze uitvoering met een cement gebonden gietvloer was in dit geval de beste optie, vindt Haselager. “De vloer

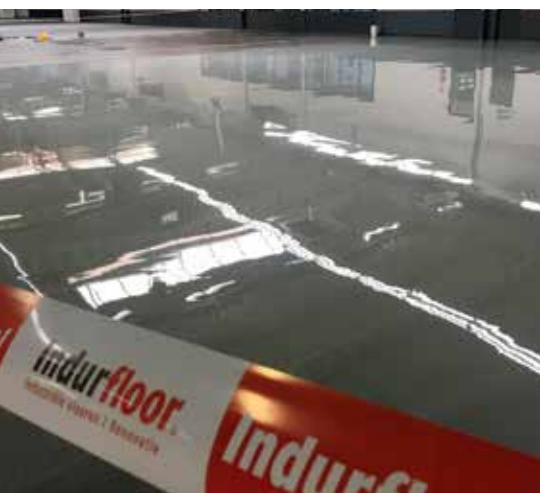
5 Het vloestofdichte gedeelte van 600 m<sup>2</sup> kreeg nog een extra behandeling. (Foto: Indurfloor)

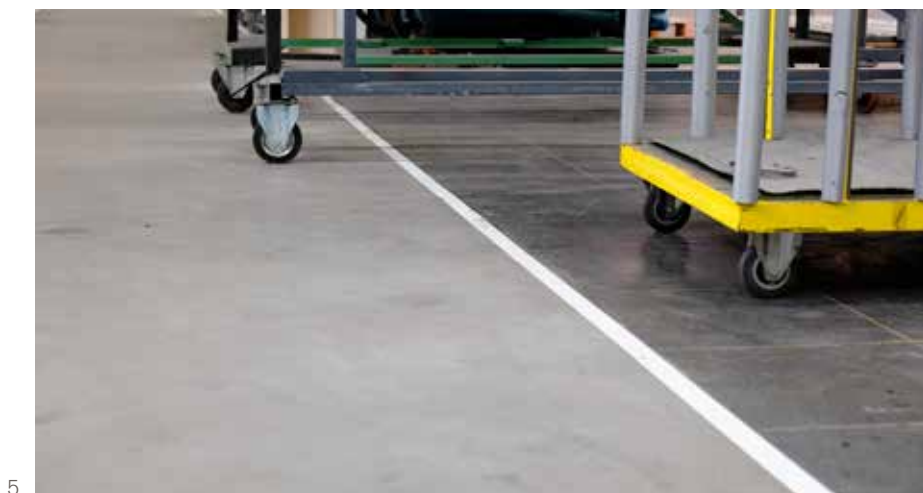
6 “De gietvloer is slijt- en drukvast, stofvrij, vloestofdicht en vlak. Als je naar de kosten en de kwaliteit kijkt, is deze vloer voor de toepassing in de bussenfabriek de beste”, aldus Jeroen Haselager van Indurfloor. (Foto: Joop van Vlerken)
